## 古い分電盤の更新

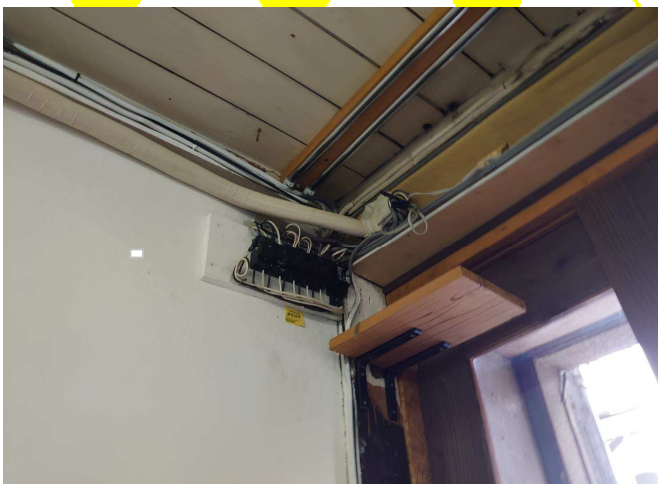
工事前

漏電遮断器とブレーカです。

一般的な電気災害を防止します
